建设项目竣工环境保护 验收调查表

项目名称: 110kV 有色光电专用变输变电工程 (电磁辐射)

报告日期: 二〇一八年九月二十日

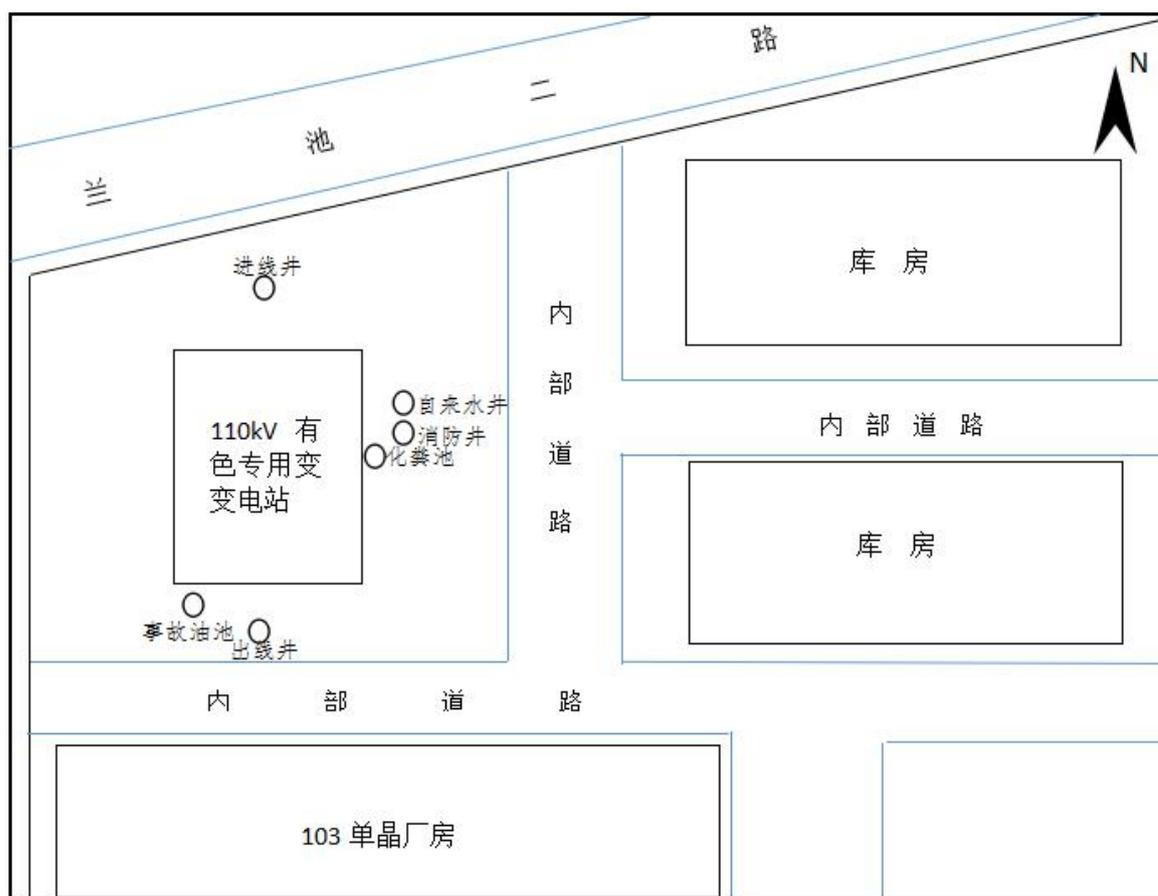
图 2 变电站四周概况图

新建 110kV 全户内变电站一座，新建两台主变压器，主变压器容量为 $2 \times 50\text{MVA}$ 。110kV 有色变电站为陕西有的光电科技有限公司厂区自用变，位于厂区西北角，北侧和西侧为厂区围墙，南侧为单

晶厂房，东侧为厂区规划道路和库房，变电站四周概况如图 2 所示。

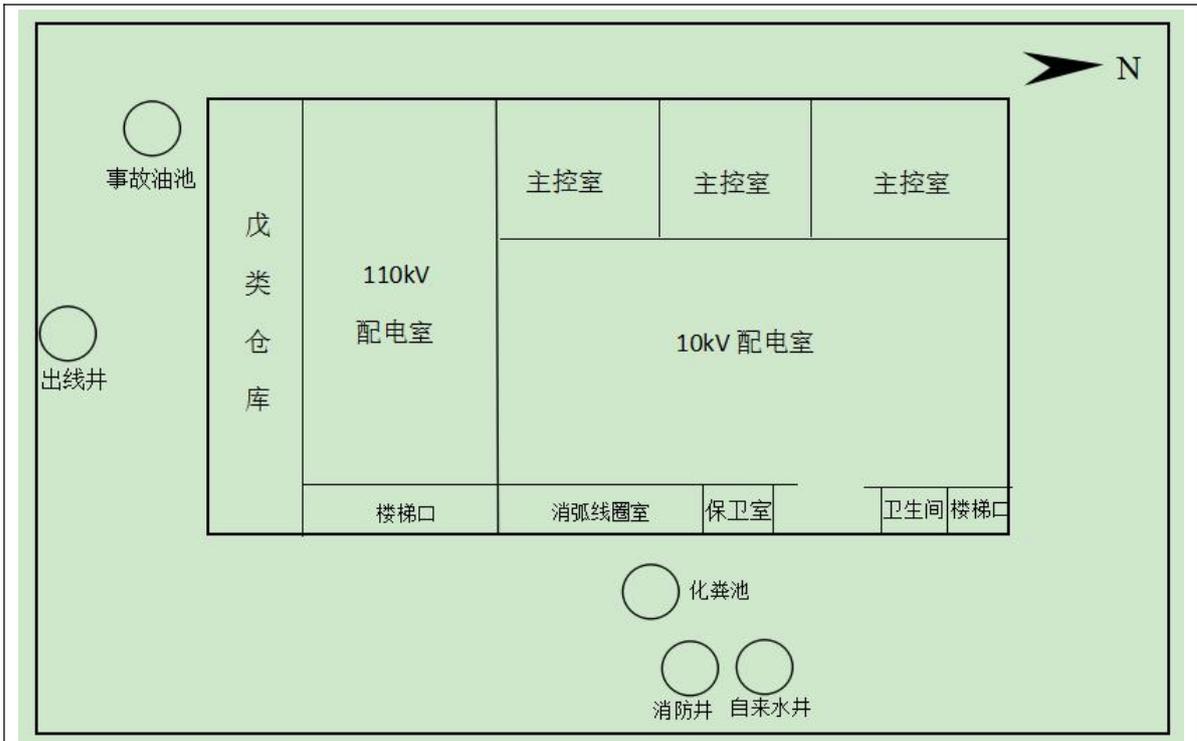
图3 电气总平面布置示意图

全户内变电站综合配电楼地上两层，地下一层。110kV 配电装置采用户内全封闭式组合电器（GIS）布置；10kV 配电装置采用户内型高压开关柜双列布置；地下一层为电缆夹层，地上一层布置有主变压器室、110kV 配电装置（GIS）室、10kV 配电装置室、10kV 曲折变及消弧线圈室、保安室和库房等。二层布置二次设备室、10kV 低压侧电容补偿、主控室及微机室。电气总平面布置示意图 3。

本工程选用的主变为三相双绕组自冷式全密封有载调压变压器，共两台，分别为 1#和 2#，电压比 $110\pm 8\times 1.25\%/10.5\text{kV}$ ，容量比 100/100，连接组别 YN，d11；电气主接线方面：110kV 采用双母线接线，出线 2 回，10kV 采用单母线分段接线，出线 19 回。

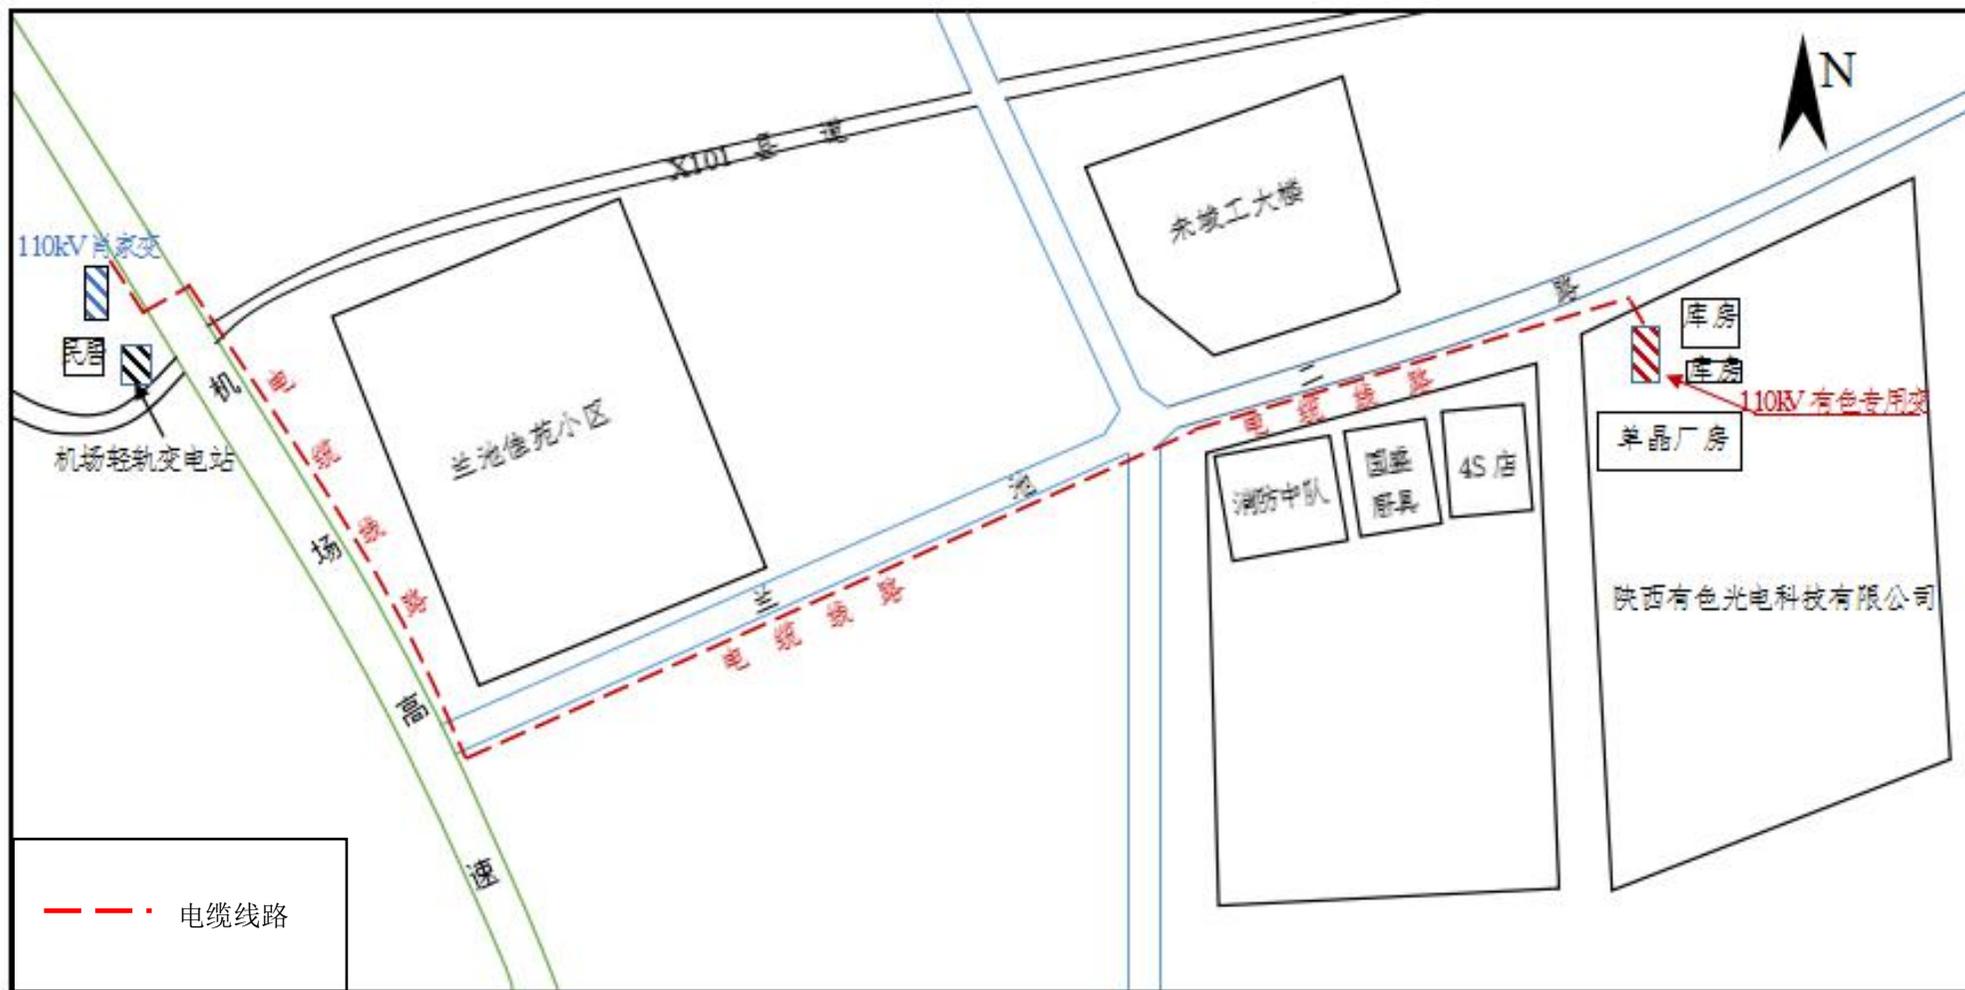
图 4 输电线路路径图

主电源从肖家 110kV 变电站 110kV 间隔单回电缆出线，终止于 110kV 有色光电专用变电站，输电线路采用埋设方式全电缆走线。线路自肖家变出线后，沿机场高速西侧新建电缆隧道向南走线，穿过公路后转向东走线，穿过机场高速后沿机场高速东侧向南走线，至兰池二路后转向东沿兰池二路南侧走线，最后进入有色光电专用变电站，线路全长约 2.675km。输电线路路径见图 4。

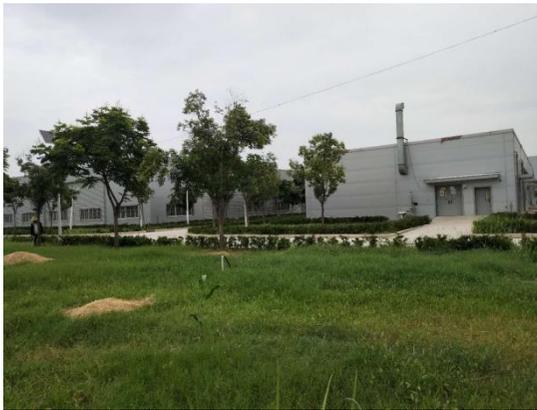
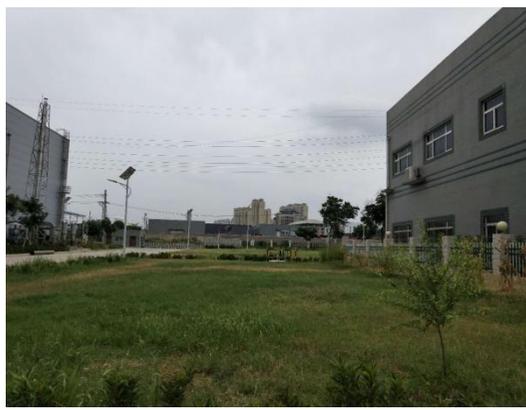
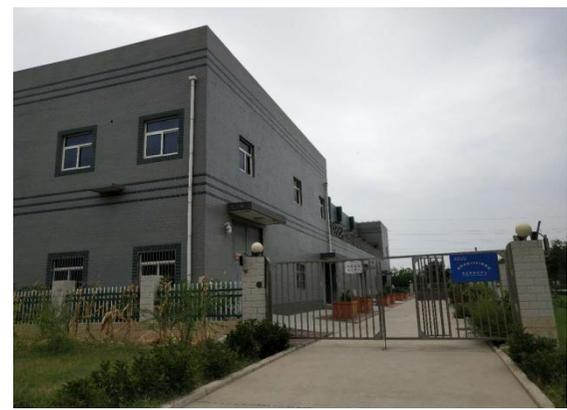
变电站绿化情况

(2) 生态调查结果表明，公司院内统一规划建设，院内建有绿化带，植树种草进行绿化，线缆埋设时开挖的沟壕已回填，开挖时破坏的绿化带已进行补种。输变电线路从肖家变电站通过埋设方式接至有色专用变变电站，线路途中未见生态敏感点，项目对生态影响甚微。

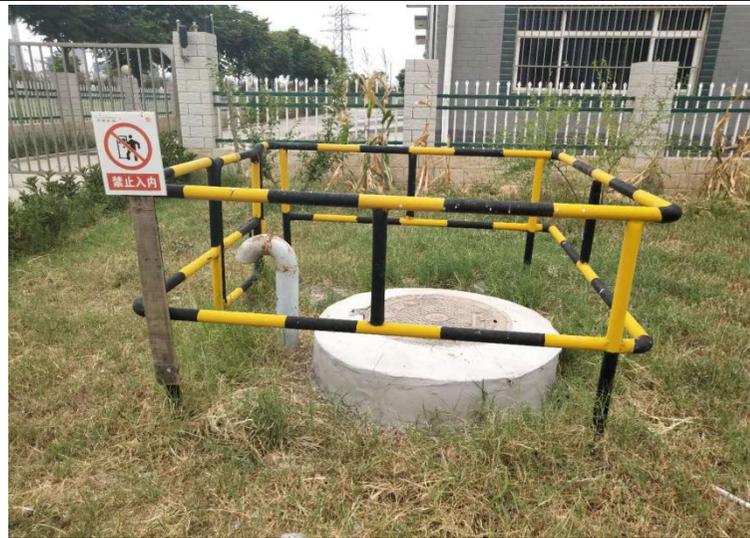
事故油池

(1) 在变压器散热片安置地开口一侧增加有开口的围堰，在变压器故障引起散热片渗油时，可将围堰开口堵上，事故油随降水排入雨水口。

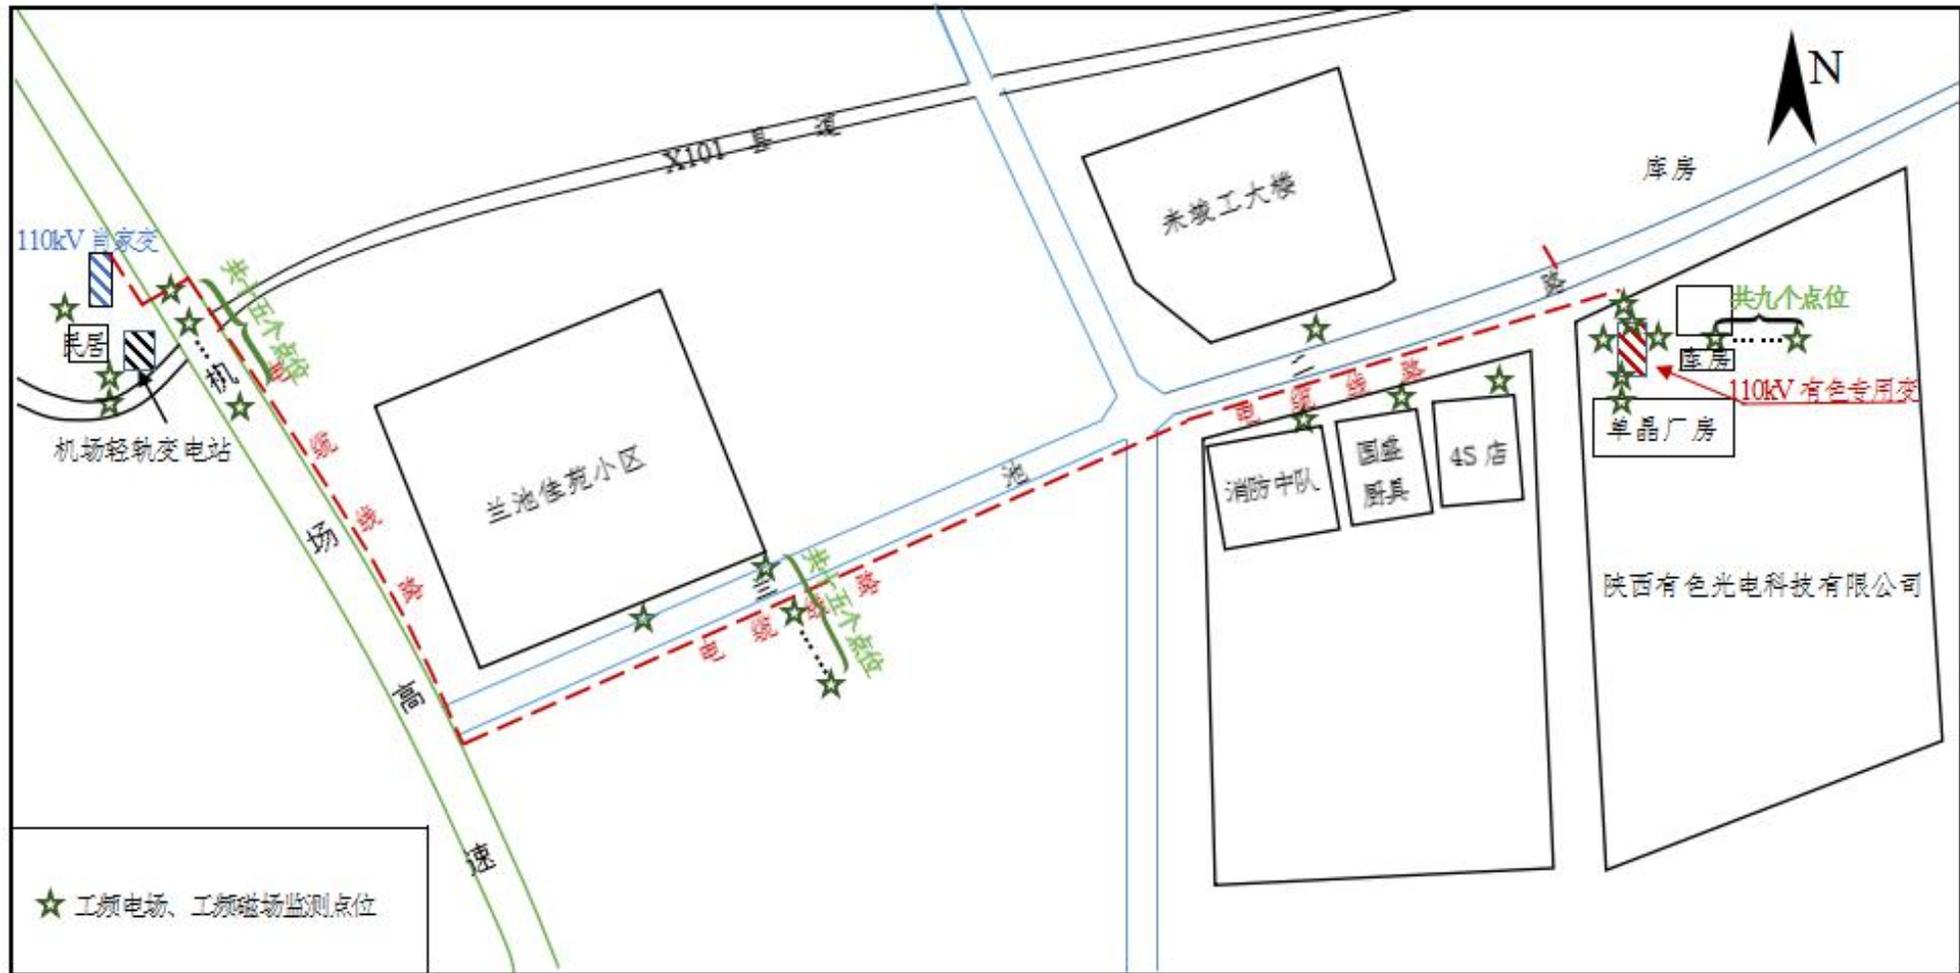
图5 监测点位示意图

(2) 变电站断面监测路径在垂直于围墙方向上布置，监测点间距为 5m，顺序测至距围墙 50m 处为止。点位图见图 5、图 6、图 7。

除上述标准所规定的必需监测的点位外，还对变电站的进出线口、电缆沿线有人居住和办公的地点加设了监测点位。具体点位图见图 5、图 6、图 7。

(1) 变电站外墙四周工频电场强度的范围是 2.337~4.336V/m, 其中最大值在变电站北侧围墙外 5 米处; 变电站外墙四周工频磁场强度的范围是 0.0295~0.0537 μT , 其中最大值在变电站南侧围墙外 5 米处。

(2) 变电站外工频电场强度衰减断面监测的范围是 0.882~3.465V/m, 变电站外工频磁场强度衰减断面监测的范围是 0.0174~0.0295 μT 。

(3) 变电站进线口工频电场强度为 7.537V/m，工频磁场强度为 0.0551 μ T；变电站出线口工频电场强度为 6.113V/m，工频磁场强度为 0.0537 μ T。

(4) 输电线路 1#展开点工频电场强度衰减断面监测的范围是 1.761~9.919V/m，输电线路工频磁场强度衰减断面监测的范围是 0.3453~0.5638 μ T；2#展开点工频电场强度衰减断面监测的范围是 4.297~29.014V/m，输电线路工频磁场强度衰减断面监测的范围是 0.0309~0.1383 μ T。

(5) 敏感点工频电场强度的范围是 1.403~172.260V/m，工频磁场强度的范围是 0.0223~0.1214 μ T。

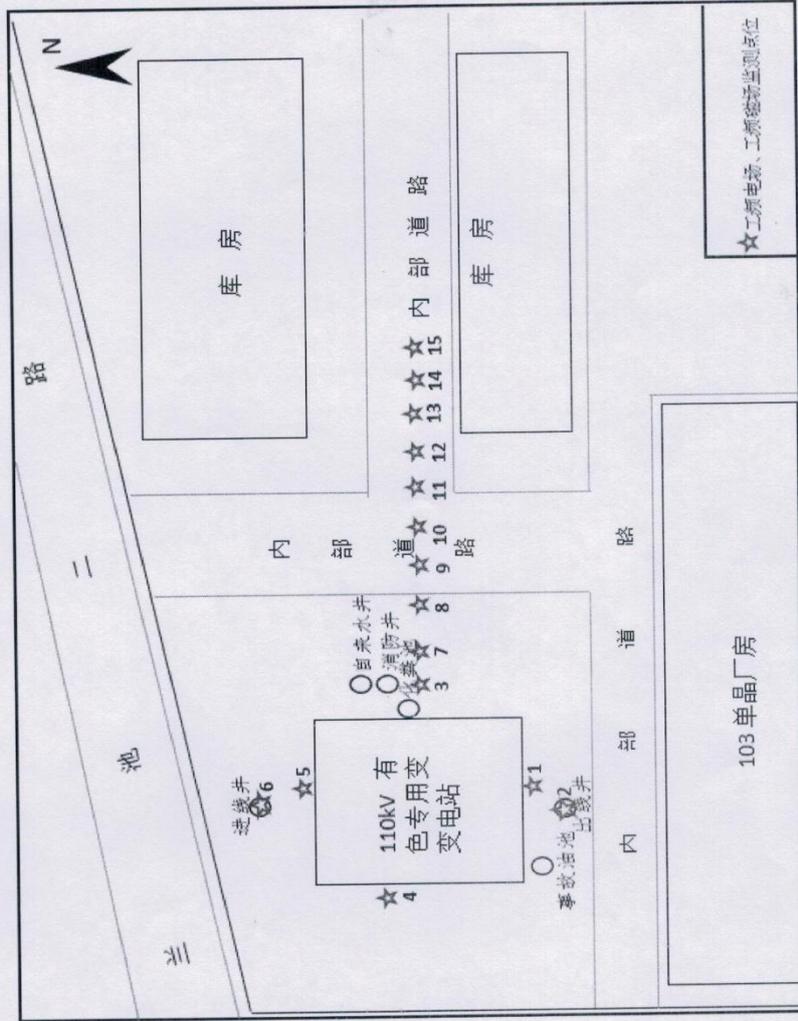
监测点位示意图:

备注	监测结果仅对本次监测负责。							
监测点位图如下:
